**VYHODNOCENÍ PŘÍNOSU REKONSTRUKCE  
NA ÚPRAVNĚ VODY**

EVALUATION OF THE BENEFITS OF RECONSTRUCTION AT THE WATER TREATMENT PLANT

**BAKALÁŘSKÁ PRÁCE**

**Markéta Zikudová**

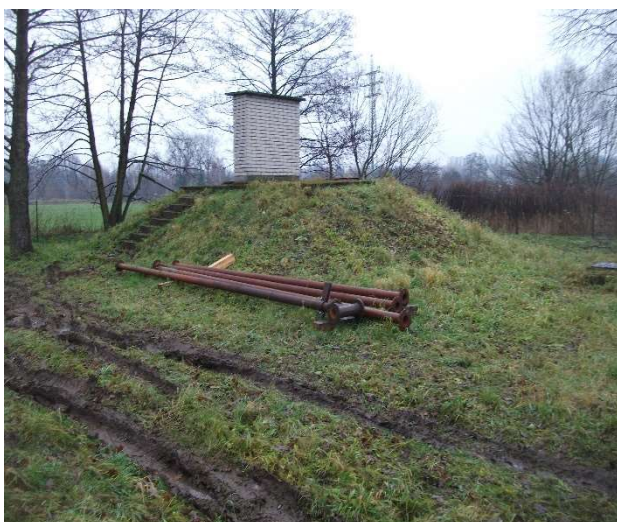
Obr. 4.2 Vrt T2 před rekonstrukcí, foto Bc. Ondřej Šimůnek

Tento vrt je druhým nejstarším vodním zdrojem v dané oblasti. Jeho hloubka je okolo 83,5 metru. Nad vrtem se nacházel nadzemní objekt o dvou místnostech. Každá z nich měla samostatný vchod, zatímco první sloužila jako strojovna, druhá plnila funkci skladu. a plnily jiný účel. Vedle ČS se nacházela podzemní armaturní šachta sloužící k umístění šoupat.

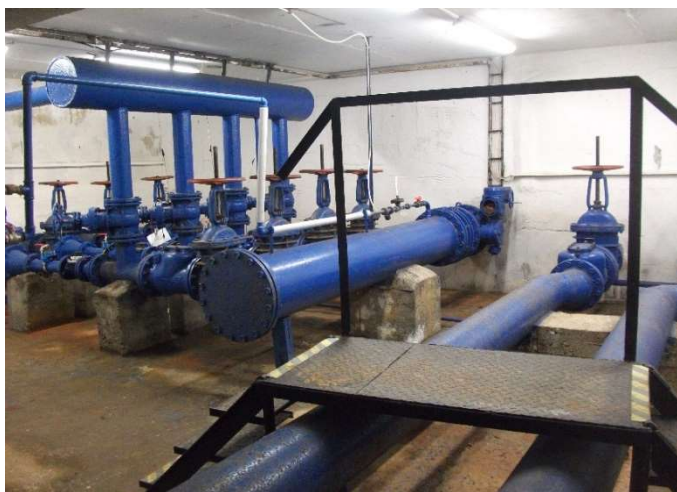
Obr. 4.4 Přívodní potrubí z vrtů, foto Bc. Ondřej Šimůnek

Z vrtů byly vedeny čtyři ocelové přívodní řady DN 200 směrem k úpravně vody. Vrtů TN1, TN2 a T2 měly společné jedno přívodní potrubí. Na přívodních potrubích byly instalovány přechodky, vodoměry DN 100 a zpětné klapky DN200. Tato potrubí se nakonec spájela do jednoho společného s DN 400.

Za vodoměry byly osazeny svislé odbočky DN 150 se šoupaty, která jsou zaústěna do společného potrubí DN 350. Toto potrubí vede vodu přes stripovací věž do akumulace.

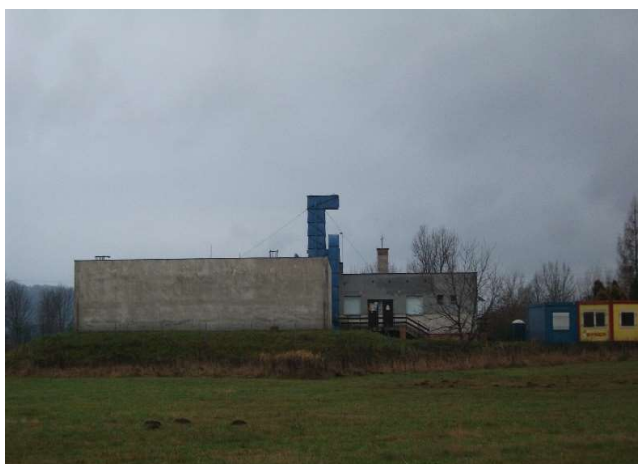
Obr. 4.5 ÚV Nudvojovice s provzdušňovací věží před rekonstrukcí, foto Bc. Ondřej Šimůnek

Před rekonstrukcí byla provzdušňovací věž umístěna mimo objekt úpravně a byla z oceli. Její výška byla menší než nyní a také byla navržena na nižší průtoky (40 l/s) než aktuální věž.

Před rekonstrukcí se provzdušňovací věž používala zřídka z důvodu, že na síti vznikaly problémy spojené se srážením vápníku. Problematické bylo, že rozbory na úpravně i při provozu věže vycházely v pořádku a problém nastával až na síti a u spotřebitelů. Vápník způsoboval, že voda byla příliš tvrdá, potrubí více zarůstalo a u spotřebitelů ve spotřebičích vznikala vodní kámen.

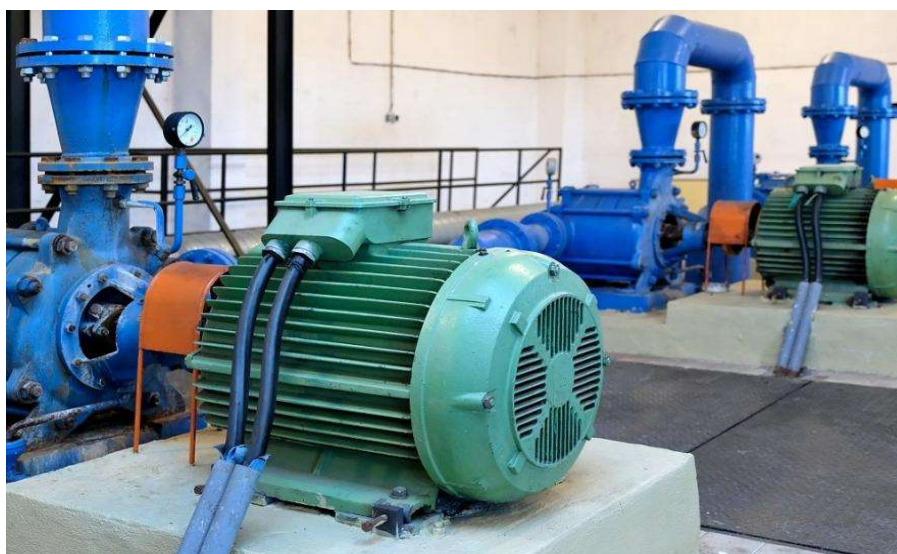
Obr. 4.7 Čerpadla na ÚV Nudvojovice před rekonstrukcí [11]

Před rekonstrukcí sloužilo pro odběr potrubí DN 250 na jehož konci byly umístěny vtokové koše. V armaturní komoře se potrubí dělilo na dvě potrubí, na kterých byly umístěny uzavírací šoupata a zpětné klapky. Tyto potrubí vedla pitnou vodu ke čtyřem čerpadlům – pro každé spotřebiště sloužila dvě čerpadla, s tím že jedno byla vždy 100% rezerva. Pomocí čerpadel se voda dostávala do vodojemů pro spotřebiště Ohrazenice a Károvsko.

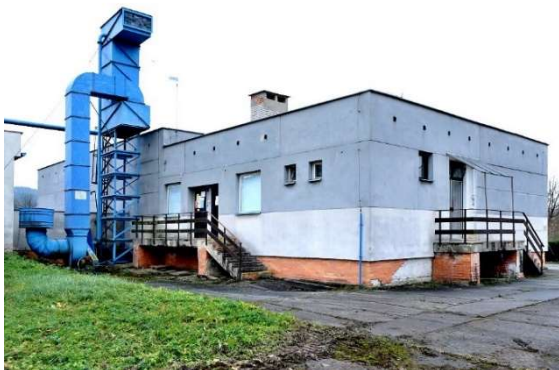
Obr. 4.9 Budova UV Nudvojovice před rekonstrukcí [11]

Budova úpravny měla rozměry 31,16 x 13,2 metru a byla částečně podsklepena. V suterénu se nacházelo trubní vybavení. V objektu se nacházel sklad, rozvodna, spisovna, chodba, umývárna s WC, sklad chloru, chlórarna a vyhrazený prostor pro ČS. Vstupy do chlórarny a skladu chloru byly zajištěny samostatně z vnějšího prostředí po schodech s podestou.

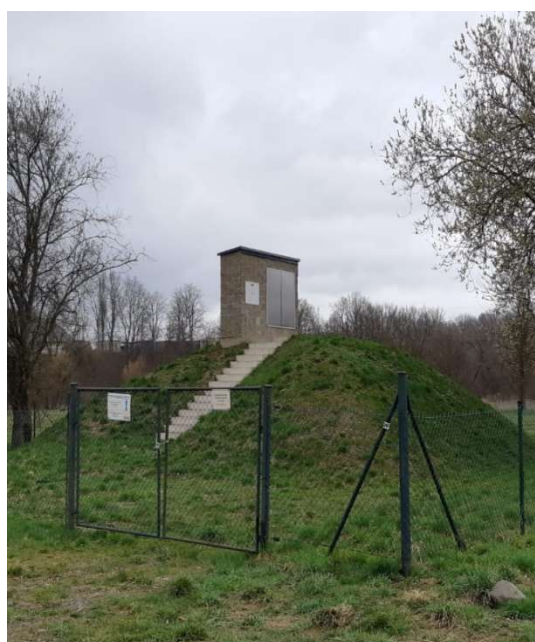
Obr. 5.1 Vrt T-2 po rekonstrukci, foto vlastní

Vypočtená výška hladiny při  $Q_{100}$  je 246,36 m.n.m. Vrchní okraj zárubnice je nyní na kótě 246,81 m.n.m., před rekonstrukcí byl o 2,61 metru níže, tedy ve výšce 244,20 m.n.m. Díky tomuto posunu splňuje výška zárubnice normu, je tedy umístěna o 0,5 metru výše než hladina stoleté vody. Nadzemní část objektu i armaturní šachta se šoupaty byly zrušeny a všechno vybavení bylo demontováno. V jímacím objektu instalováno nové hlubinné čerpadlo, nerezové potrubí a nové armaturní prvky.

Vydatnost zdroje se nezměnila a je tedy 15 l/s. Při návrhu čerpadla se uvažovalo s čerpaným množstvím okolo 15 l/s a proto bylo navrženo čerpadlo s pracovním bodem  $Q = 16,7$  l/s a  $H = 45,3$  m a motorem o výkonu  $P_2 = 11$  kW.

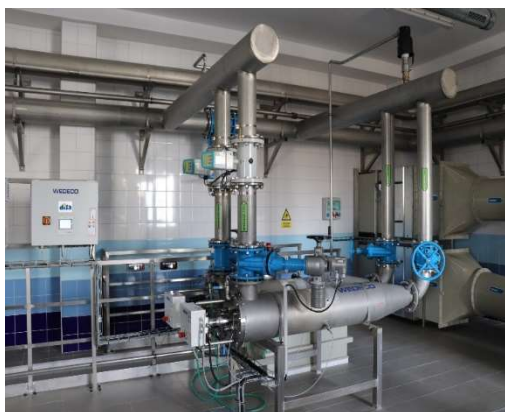
Obr. 5.5 UV lampy, foto vlastní

Na úpravně byly tyto lampy instalovány především pro jejich budoucí využití z důvodu potencionálně se zhoršující kvality surové vody. Lampy byly na úpravnu instalovány až dodatečně, a proto o nich nejsou informace v projektové dokumentaci.

Konkrétně byly navrženy a instalovány dvě UV Lampy od společnosti DISA s.r.o. typová řada Spektron. Jejich největší výhody jsou nízké tlakové ztráty, nepřetržité sledování intenzity UV záření, teploty UV reaktoru a průtoků vody. Celé zařízení má výkonnou paměť a propracovaný analytický systém pro zpracování dat. [19]

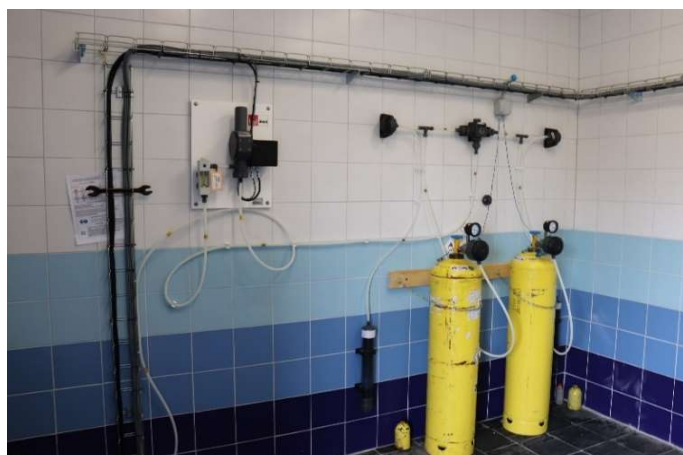
Obr. 5.6 Chlorovna, foto vlastní

Zařízení, které zde bylo před rekonstrukcí bylo demontováno a místo něj bylo instalováno nové kompletní zařízení. Toto zařízení umožňuje automatickou regulaci dávky chlóru v závislosti na nastavené dávce v řídicím systému a na aktuálním průtoku vody čerpané z vrtů.

V prostorách, kde dříve bývala chlorovna se tedy nyní nacházejí přístroje pro odběr plynného chlóru z tlakových lahví, regulaci dávky chlóru s ovládáním v řídicím systému ÚV, rozpouštění plynného chloru ve vodě, analýzu ovzduší, vzduchotechniku a další potřebné příslušenství uvedené v seznamu strojů a zařízení, který je součástí projektové dokumentace.

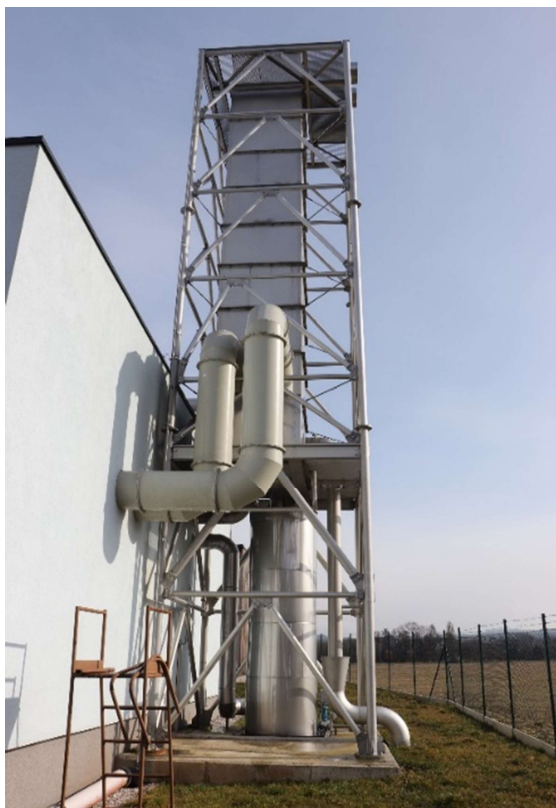
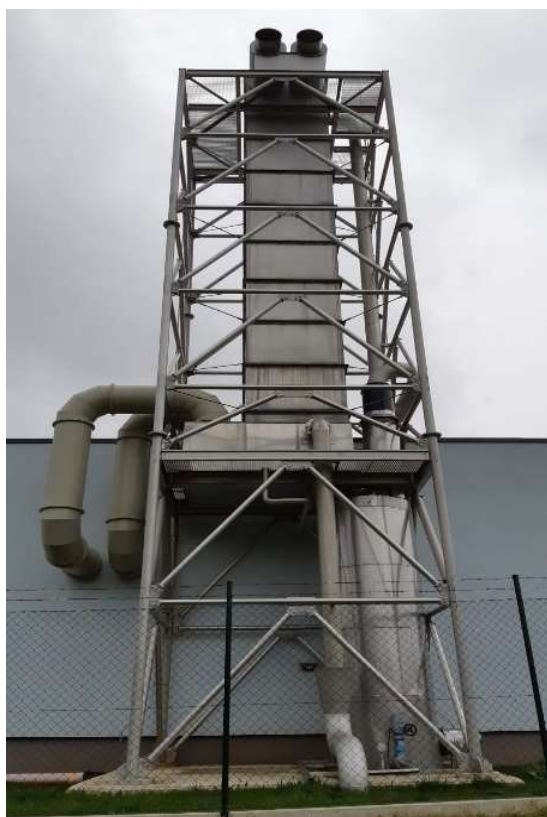
V patě provzdušňovací věže je instalováno vypouštěcí potrubí DN 50, které je osazeno uzavíracím šoupátkem a elektrickým pohonem a je zaústěno do odtokové jímky v armaturní komoře. Dále se zde nachází přepadové potrubí DN 250, které ústí na volný terén. Všechna potrubí, která vedou venkovními prostory jsou opatřena tepelnou izolací a v případě mrazů jsou temperována topným kabelem.

Výškové osazení věže bylo navrženo tak, aby byl zajištěn gravitační odtok z věže do akumulační nádrže. Stabilitu zajišťuje pomocná konstrukce z nerezové oceli, která je umístěna okolo věže a je ukotvena do betonového základu. Věž je ke konstrukci kotvena táhly z nerezové oceli.

Obr. 5.8 Provzdušňovací věž po rekonstrukci, foto vlastní

Obr. 5.7 Provzdušňovací věž po rekonstrukci, foto vlastní

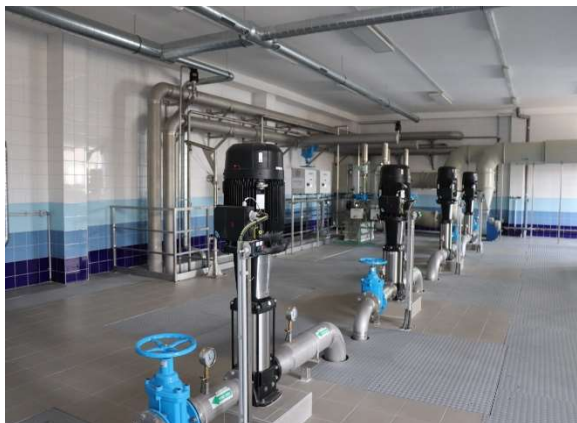
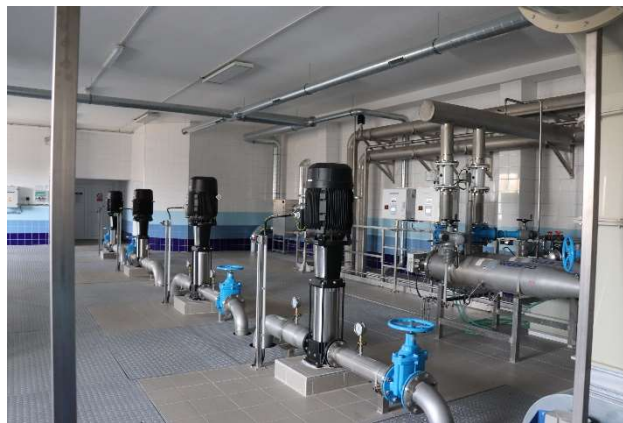
Pro toto spotřebišť jsou instalována dvě stejná vertikální článková odstředivá čerpadla od společnosti GRUNDFOS s charakteristikou  $Q = 91,0 \text{ m}^3/\text{h}$ ,  $H = 109,4 \text{ m}$  a motorem o jmenovitém výkonu 37 kW.

Obr. 5.12 Čerpadla na ÚV Nudvojovice, foto vlastní

Obr. 5.11 Čerpadla na ÚV Nudvojovice, foto vlastní

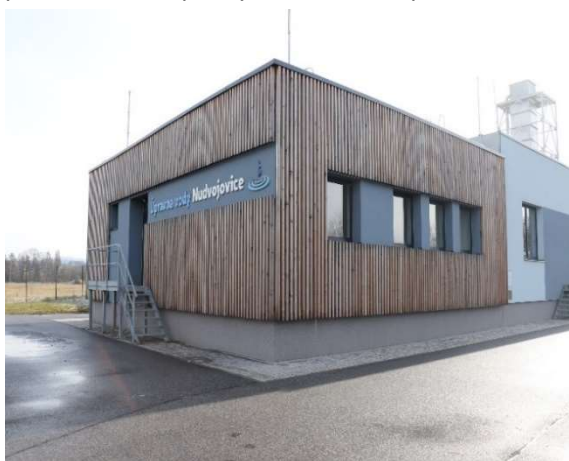
Obr. 5.14 Budova ÚV Nudvojovice po rekonstrukci, foto vlastní

Hladina při  $Q_{100}$  byla stanovena v místě ÚV Nudvojovice na 246,36 m.n.m. Z toho důvodu byl navržen vstup do 1. NP na výšku 246,8 m.n.m. Při povodních docházelo k zaplavování podzemních podlaží pouze odpadním potrubím, které odvodňuje jímku bezpečnostního přelivu. Proto zde bylo instalováno šoupátko, které je ovládáno dálkově elektropohonem.

Z vnitřních stavebních úprav proběhlo například odbourání a znovu vystavění příček oddělujících místnosti, výměna oken a dveří za plastové s izolačním dvojsklem a bezpečnostní folií zabraňující vniku UV záření, omlácení a následné provedené nové vápenocementové omítky a další úpravy, které jsou podrobně rozepsány v technické zprávě. Při rekonstrukci proběhla sanace akumulací nádrže.
